# Rapport d'enquête technique

**NAUFRAGE DU MOTOR YACHT YOGI,  
LE 17 FÉVRIER 2012 AU LARGE DE L'ÎLE SKYROS  
(MER ÉGÉE)**

**FOUNDERING OF MOTOR YACHT YOGI,  
ON 17<sup>TH</sup> FEBRUARY 2012 OFF SKYROS ISLAND  
(AEGEAN SEA)**

Rapport publié : Février 2013

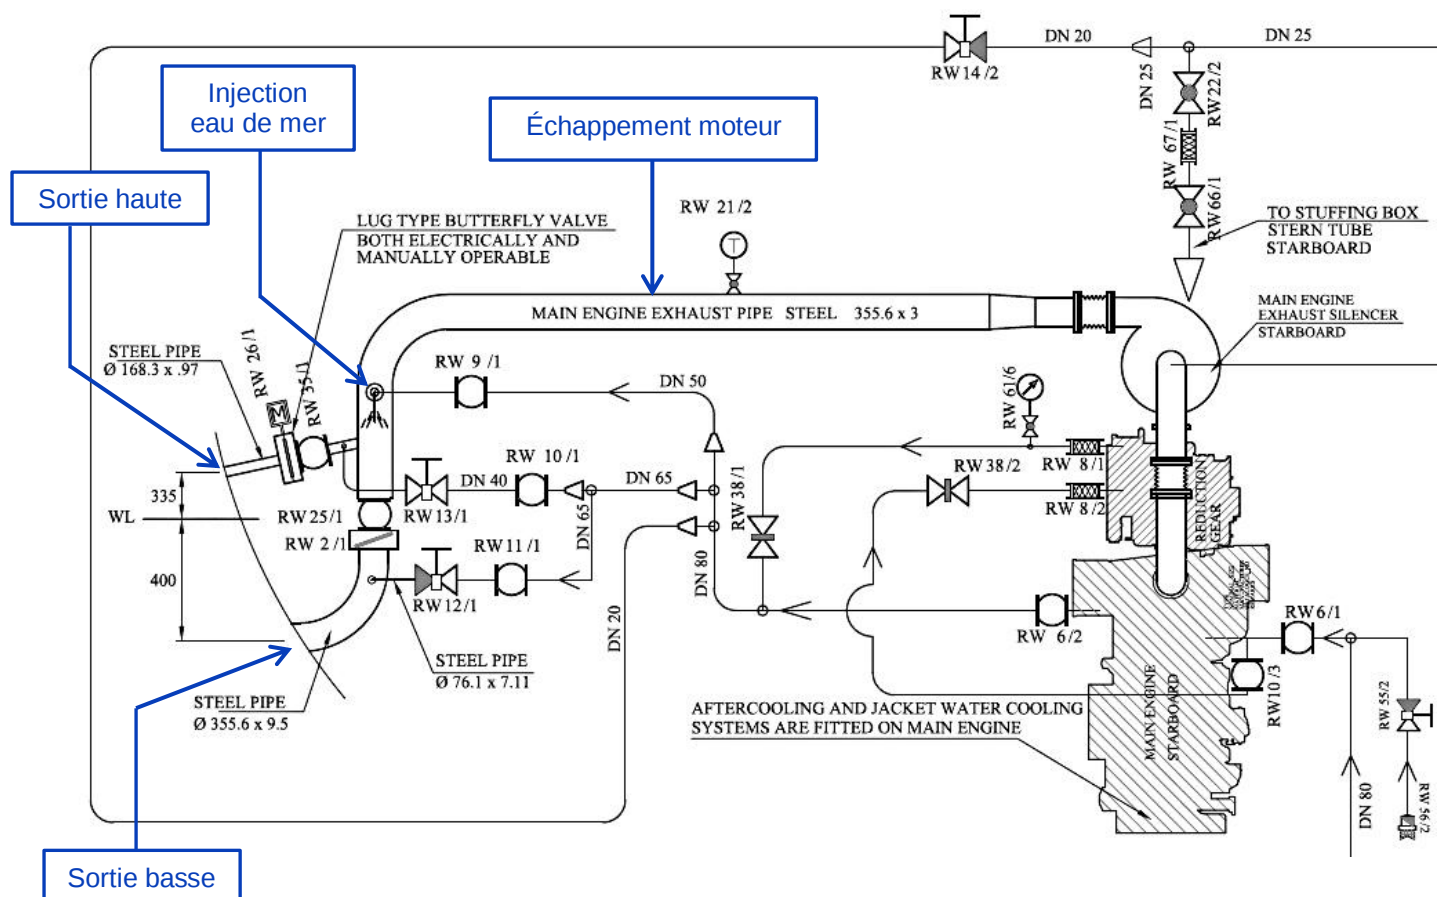
Le réglage du débit d'eau de réfrigération du coude de l'échappement humide, situé en aval du joint de dilatation en caoutchouc RW25/1, est assuré via la vanne RW 12/1. Dans des conditions normales de navigation, cette vanne est maintenue ouverte en grand.

Il n'y a pas d'alarme des températures d'échappement en aval du dispositif d'injection d'eau de mer (non requis dans la division 242, mais habituel dans la réglementation française concernant les systèmes d'échappement humide).

Une sortie haute, située au-dessus de la flottaison, fonctionne lorsque la pression des gaz d'échappement est faible (ralenti, manœuvres).

La fuite de gaz, due au fendillement puis à la déchirure du manchon de dilatation d'échappement, n'a été précédée d'aucune alarme. Une avarie similaire à bord du M/Y *PETARA* a été signalée au *BEAMER* (le joint de dilatation en caoutchouc, ayant fondu à des températures voisines de 600°C, a été remplacé par un joint métallique).

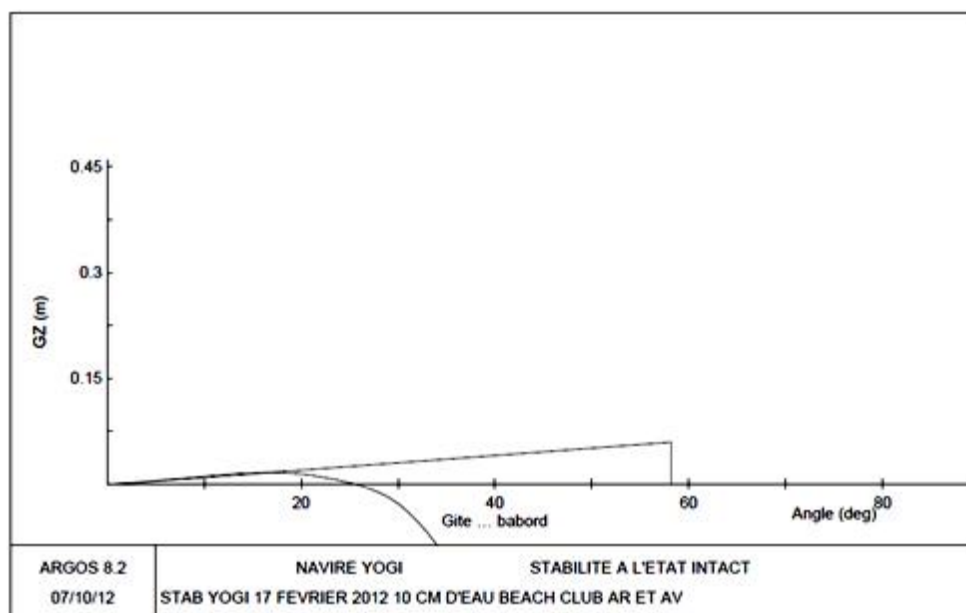
ARGOS 8.2.g : YOGI  
STABILITE A L'ETAT INTACT

Cette très faible réserve de stabilité a été un **facteur aggravant** de l'envahissement d'eau de compartiments contigus. Elle a entraîné le naufrage du navire lorsque les points d'envahissement des superstructures du navire (entrées d'air du compartiment moteur et de la salle à manger équipage) ont été noyés, quand la gîte a atteint une quarantaine de degrés.

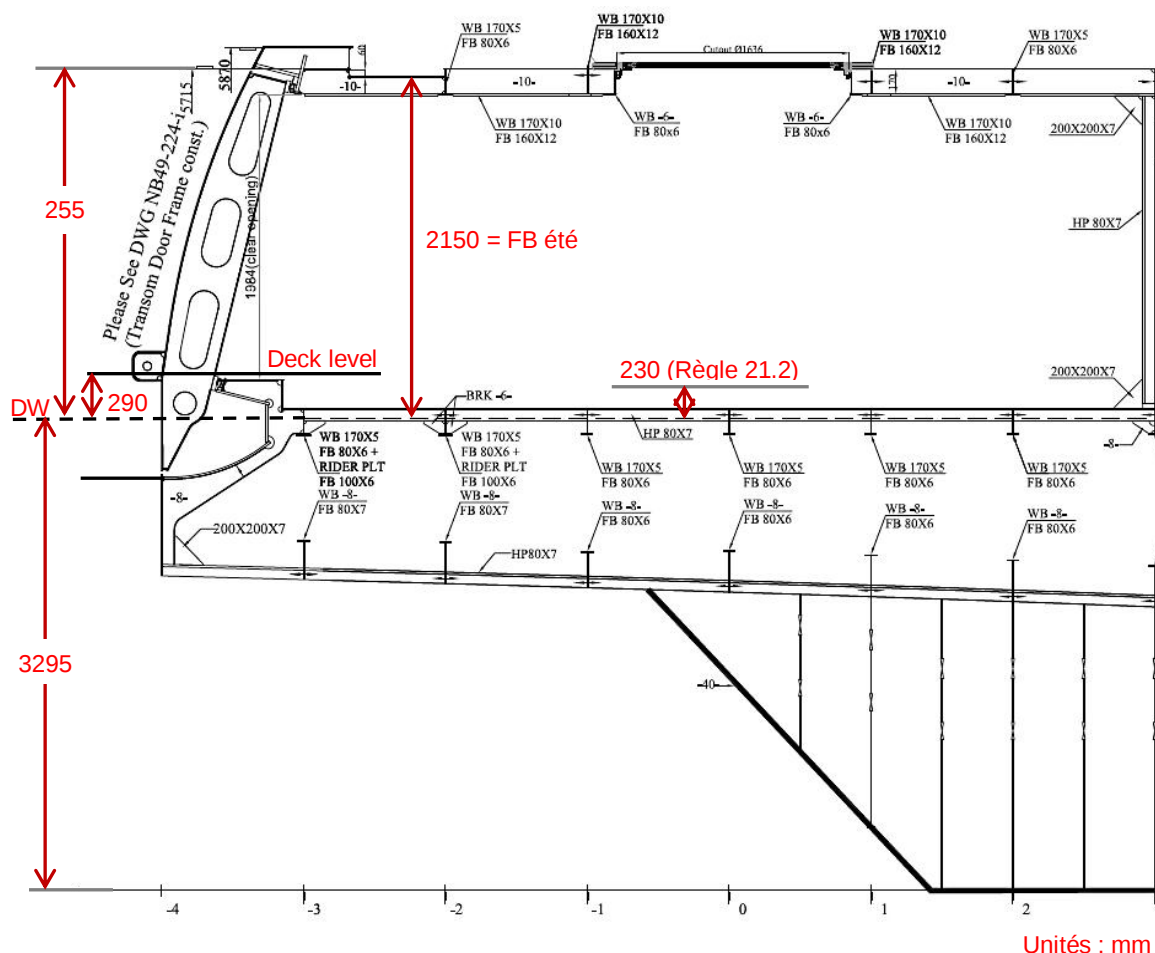
Le can inférieur des portes est sous la flottaison. Cependant, les plans détaillés n° NB 49-224 (inexistants dans le dossier CNSNP), montrent que les seuils intérieurs des portes, protégés par les joints d'étanchéité, sont au-dessus de la flottaison maximale en charge (DWL).

Toutefois, le BEAmer relève que la règle 21 de la convention internationale sur les lignes de charge (LL66, protocole de 1988) n'est pas visée par la division 242, alors qu'elle semble particulièrement pertinente dans les cas de portes de bordé de grandes dimensions ouvrant sur des compartiments étanches :

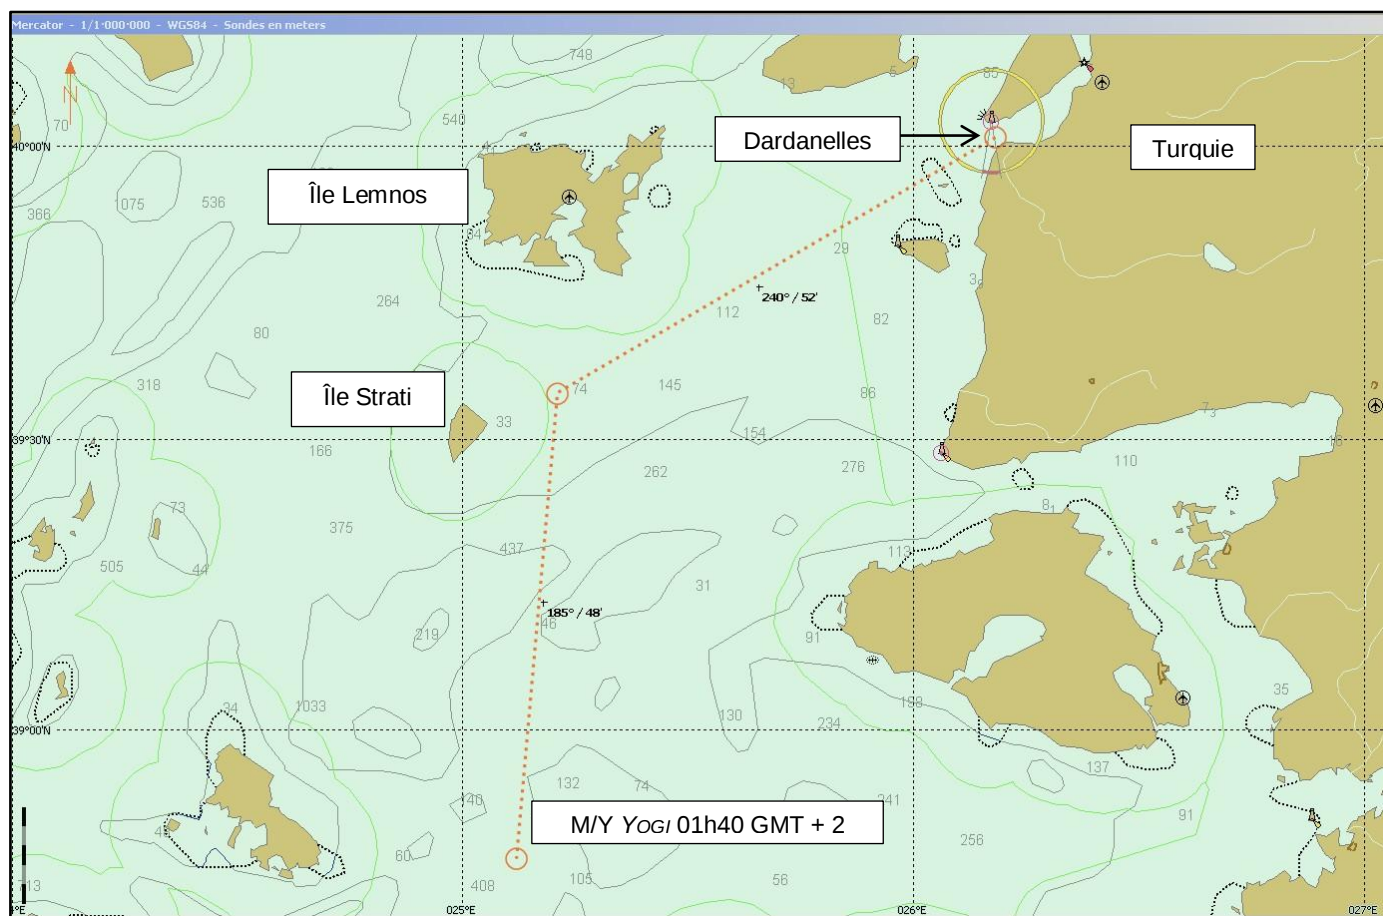
## 7.6 Estimation de la vitesse moyenne

De la sortie des Dardanelles (18h30 TU+2) à l'est de l'île Strati : cap 240°, d # 52 milles ;

De l'est de l'île Strati à la première avarie moteur (position estimée à 01h40 TU+2 : 4 à 5 milles plus au nord de la position du message PAN): cap 185°, d # 48 milles ;

La vitesse estimée est cohérente avec celle annoncée par le capitaine lors de son interview par le *BEA*mer, ainsi qu'avec les vitesses mesurées lors des essais à la mer (14,8 nœuds à 1400 tr/mn – cf. graphique annexe B8) ; elle est compatible avec les conditions météo et les qualités nautiques du *YOGI*.

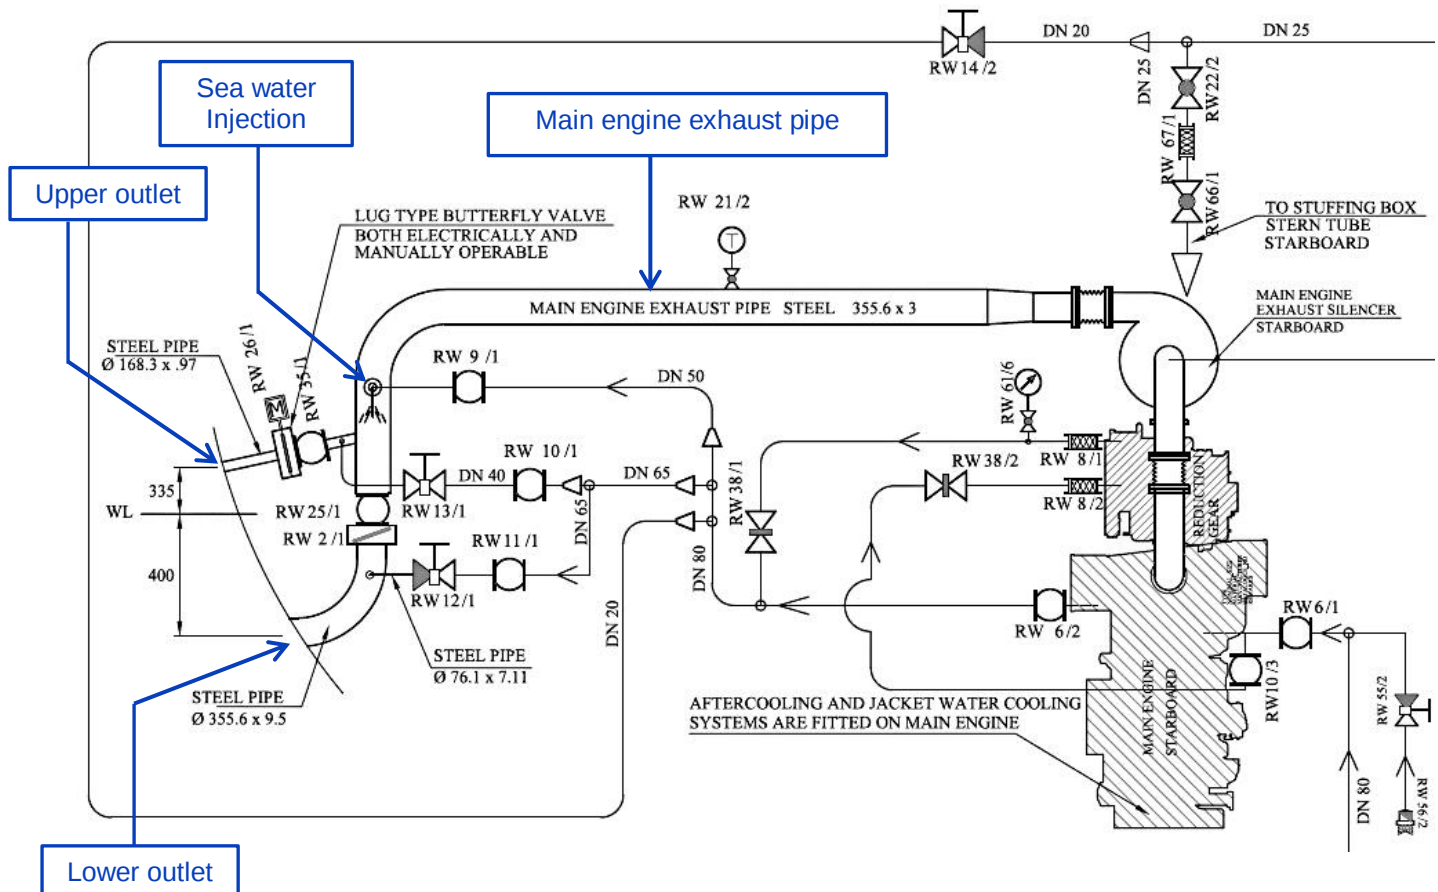
The setting of the cooling water flow rate of the wet exhaust elbow, located downstream the rubber expansion joint RW 25/1, was done with valve RW 12/1. In standard navigation conditions, this valve was kept fully opened.

(not required by division 242, but usual in the French regulations related to wet exhaust systems).

A high outlet, located over the waterline, was used when the exhaust gas pressure was low (idling, manoeuvres).

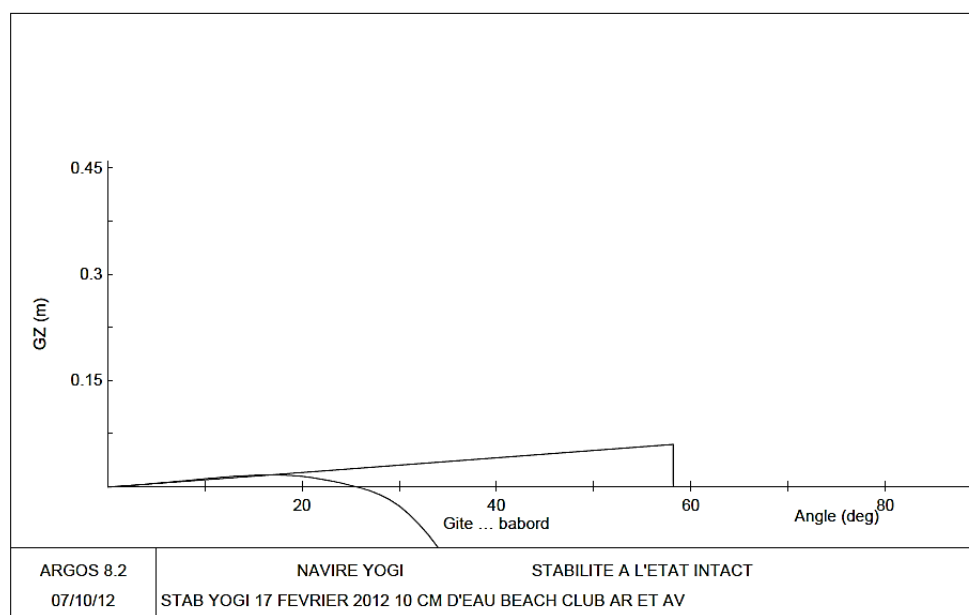
ARGOS 8.2.g : YOGI  
STABILITE A L'ETAT INTACT

This very small reserve stability had been an **aggravating factor** of the flooding of contiguous compartments. It had led to the foundering of the vessel when the vessel superstructure flooding spots (engine room and crew dinning room air inlets) had been submerged, when the list had been reaching about 40 degrees.

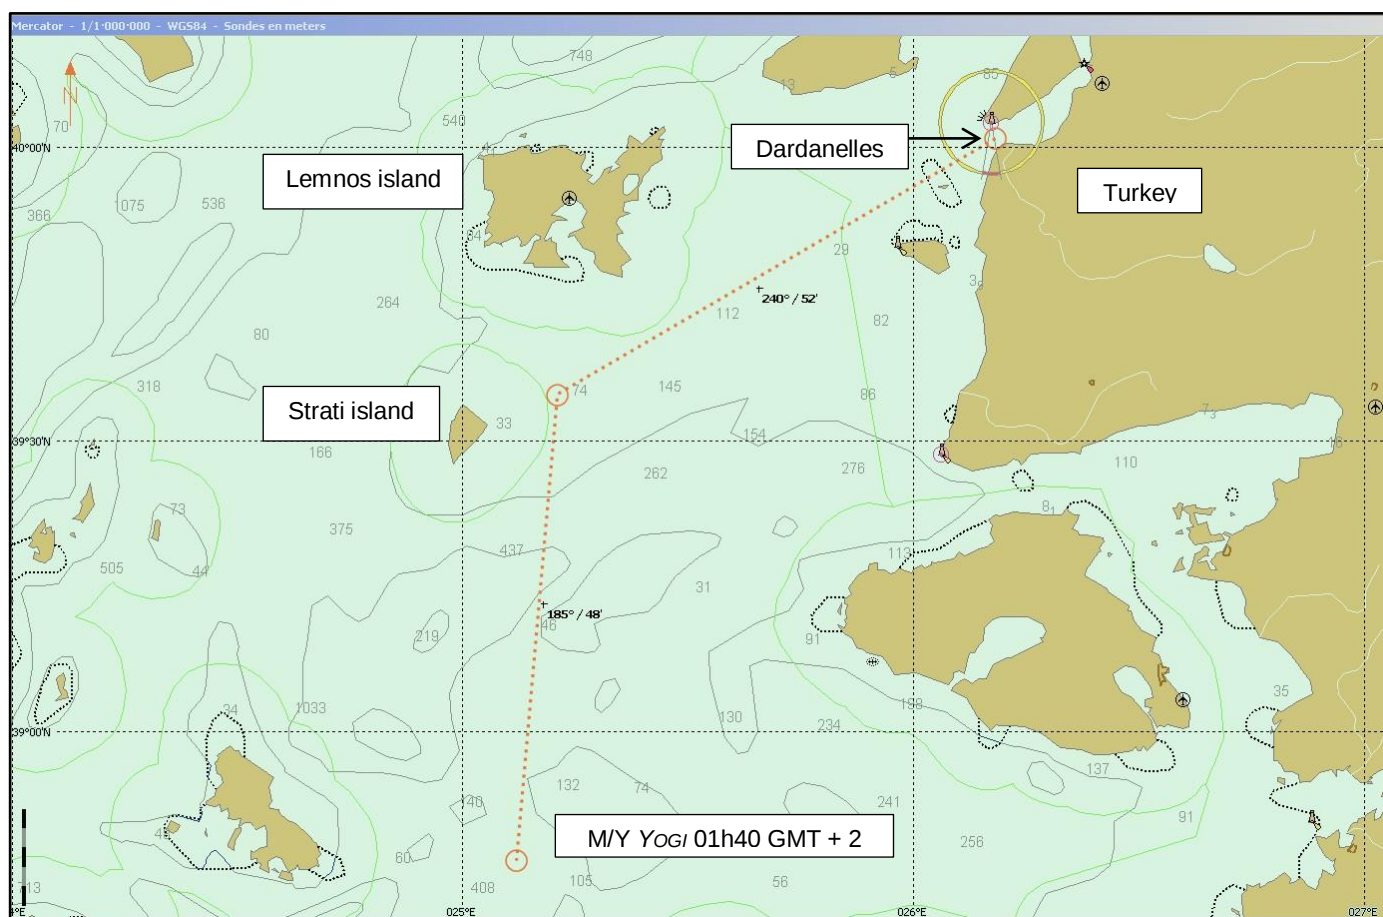
## 7.6 Average speed estimate

From Dardanelles straits exit (6.30 pm UTC+2) to the east of Strati Island: heading 240°, d # 52 miles;

From the east of Strati Island to the first engine failure (estimated position at 1.40 am UTC+2: 4 to 5 miles in the north of the PAN message position): heading 185°, d # 48 miles;

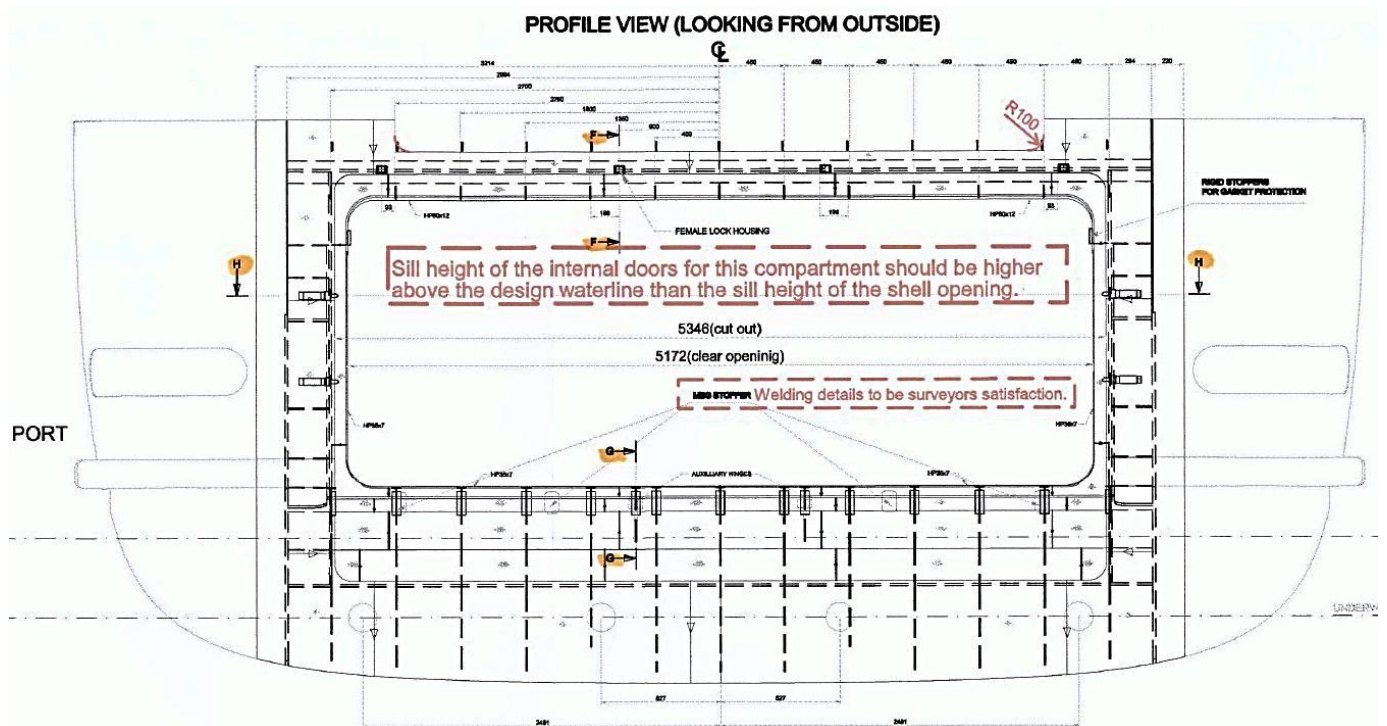
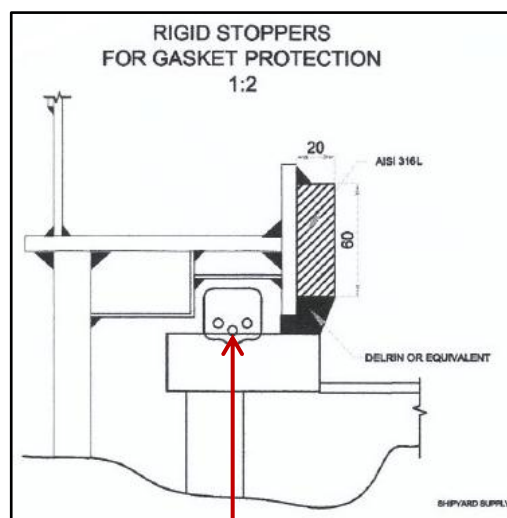
Plan NB49-224-i  
Drawing NB49-224-i

Joint d'étanchéité  
Gasket
